Vademecum del **Giardino Pantesco**

Isola di Pantelleria

Giardini sul Mare

Schede tecniche dei
giardini degli itinerari turistici

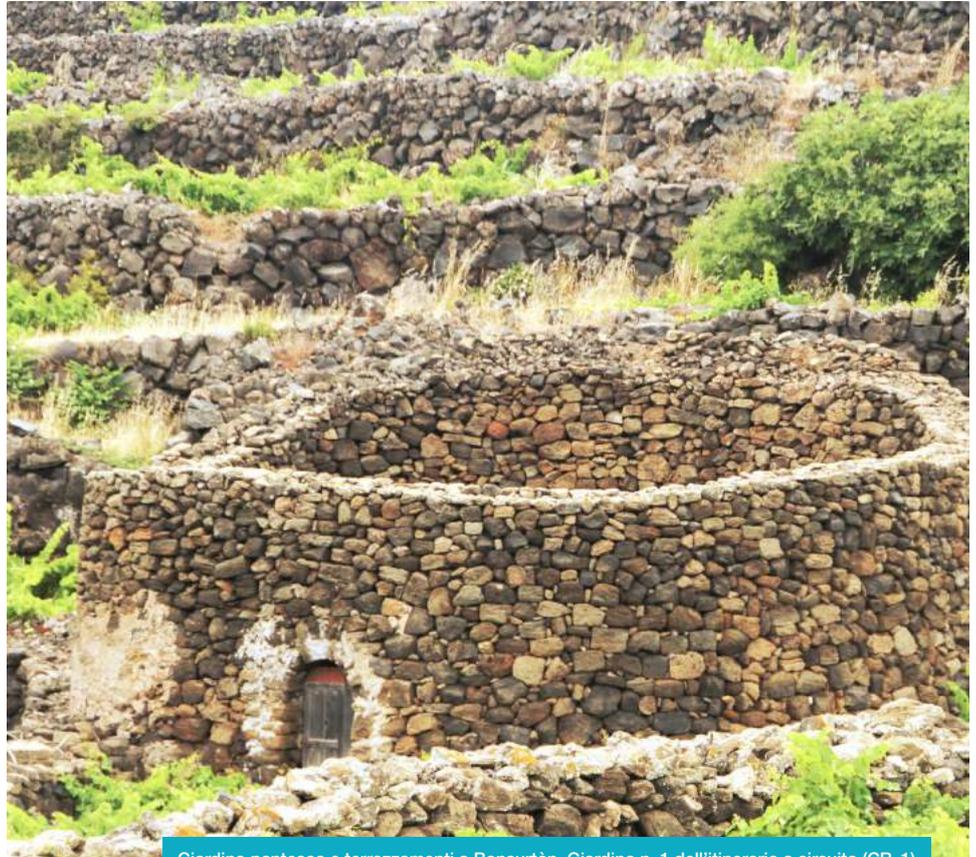
Giardino pantesco e terrazzamenti a Bonsurtòn. Giardino n. 1 dell'itinerario a circuito (CR_1)

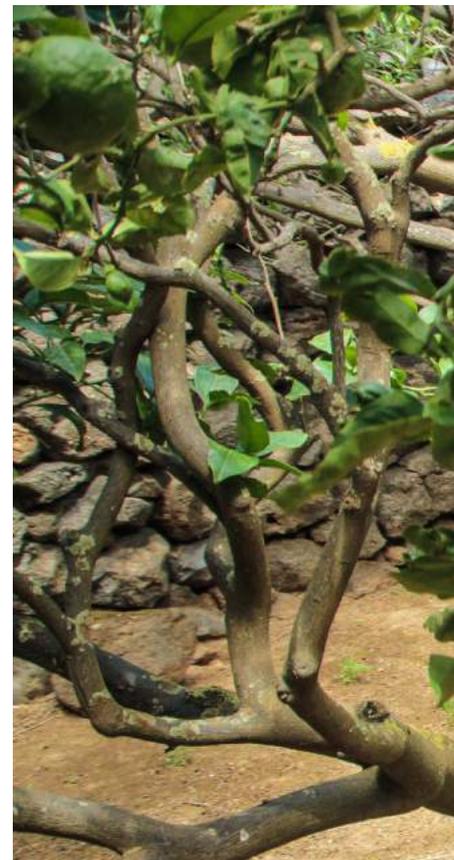
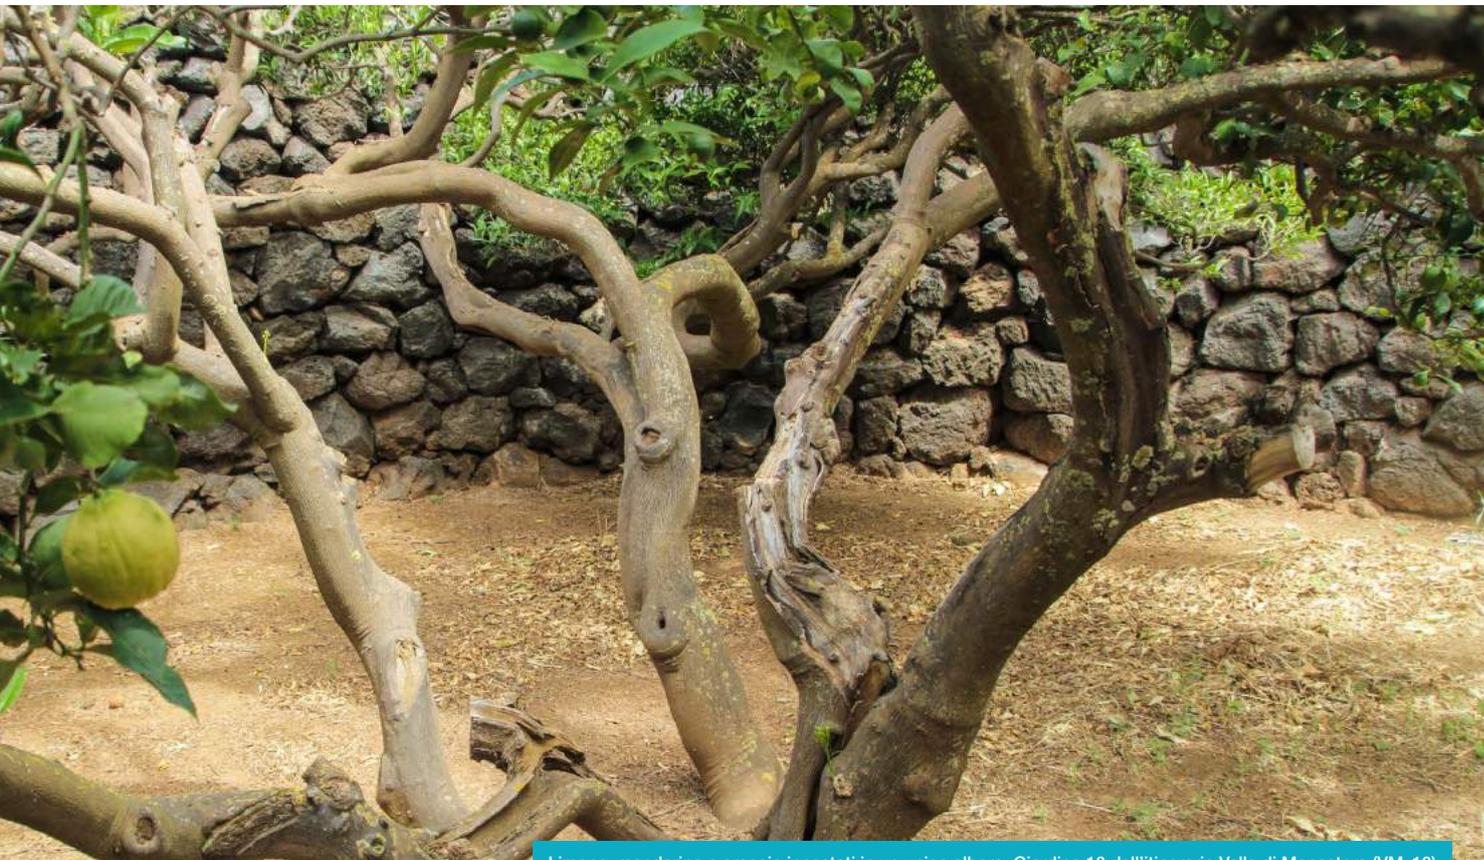
Limone, mandarino e arancio innestati in un unico albero. Giardino 10 dell'itinerario Valle di Monastero (VM_10)

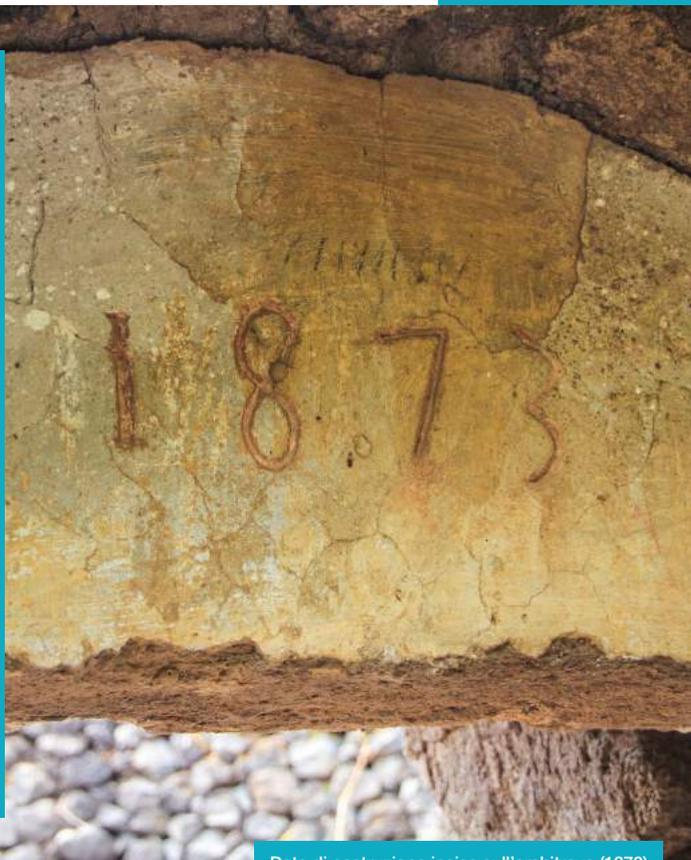
Data di costruzione incisa sull'architrave (1873)

La maggior parte dei giardini furono costruiti nel 1800 si pensa con la fine del feudo, quando i contadini furono liberi di coltivare le terre. Solitamente, si tratta di giardini con diametro tra 7 e 9 metri e con altezza tra i 2,96 metri e 3,42 metri, ingresso ad arco con architrave e altezza della porta tra 1,24 metri e 1,46 metri. Questi si collocano spesso all'interno di complessi rurali che presentano gli stessi caratteri costruttivi e la presenza diffusa di licheni sulle pietre del muro può testimoniare l'antichità della costruzione. Fungono anche da mascheramento e difesa dei preziosi agrumi, come il dammuso, che con le sue finestre piccole e spesso non orientate verso il mare, contribuivano a nascondersi dagli attacchi barbareschi. Le grandi unità abitative pantesche erano spesso invisibili dal mare e così i giardini costruiti in modo tale da essere confusi con terrazzamenti soprattutto se visti dal mare. A inizio 800' la pirateria nel Mediterraneo viene definitivamente sconfitta, le contrade ricominciano a essere abitate e le campagne coltivate, si assiste quindi ad un notevole incremento nella costruzione dei giardini dell'isola, complessivamente 322 di cui circa l'80% circolari e isolati. Con l'unità d'Italia si ha un aumento ulteriore fino a un numero complessivo di 421 giardini. Dal 2000, se ne incontrano pochi e ben riconoscibili.

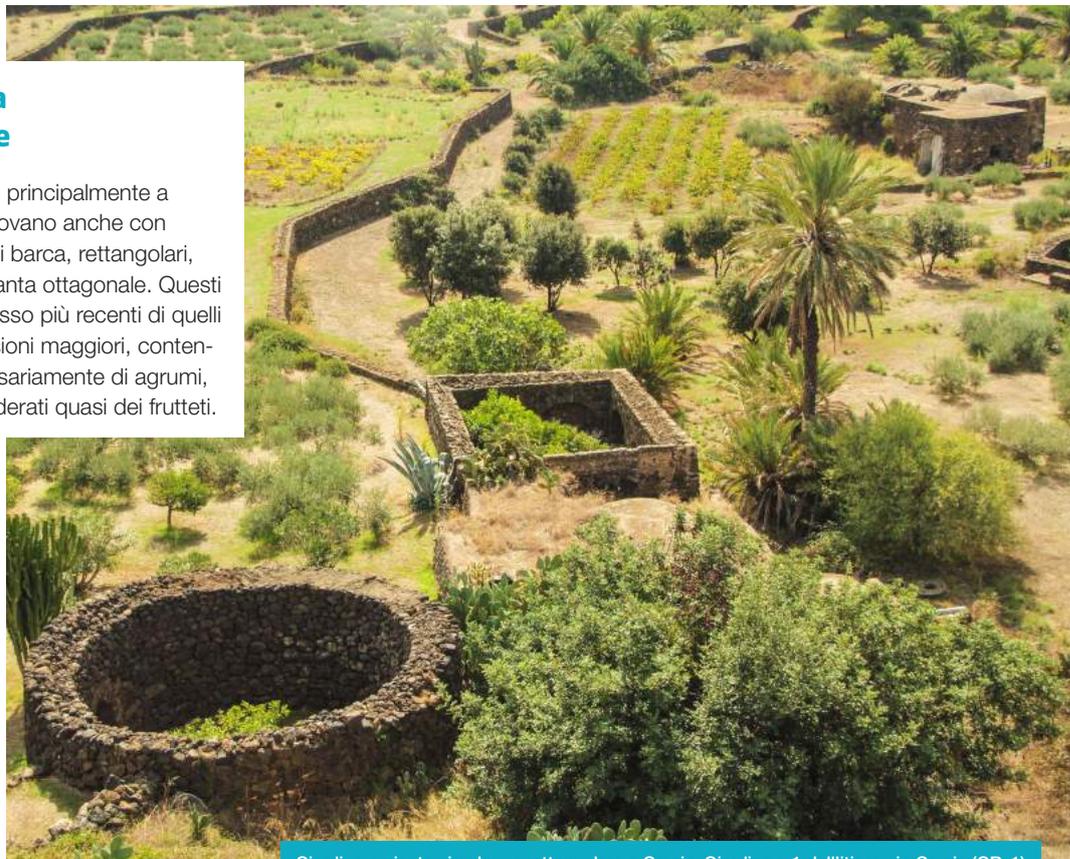
Giardino a pianta circolare e rettangolare a Grazia. Giardino n.1 dell'itinerario Grazia (GR_1)

I giardini panteschi sono principalmente a pianta circolare, ma se ne trovano anche con piante ellissoidali, a chiglia di barca, rettangolari, quadrati e uno soltanto a pianta ottagonale. Questi di forma irregolare sono spesso più recenti di quelli circolari, presentano dimensioni maggiori, contengono più alberi e non necessariamente di agrumi, tanto da poter essere considerati quasi dei frutteti.

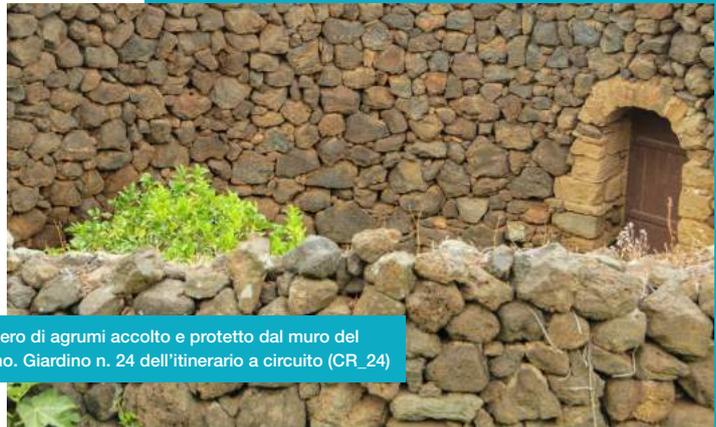
Un albero di agrumi accolto e protetto dal muro del giardino. Giardino n. 24 dell'itinerario a circuito (CR_24)

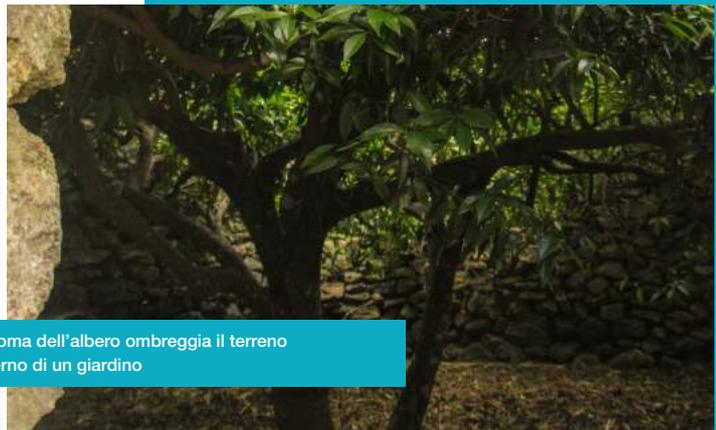
La chioma dell'albero ombreggia il terreno all'interno di un giardino

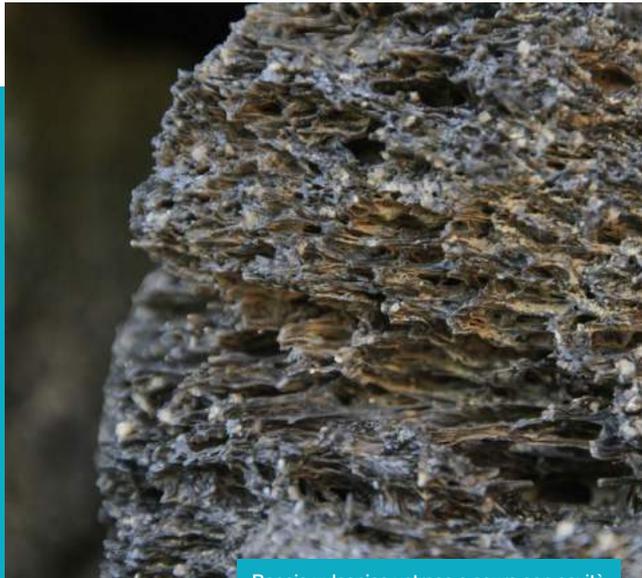
Le pietre vulcaniche scure, hanno una elevata capacità termica, assorbono calore di giorno e lo rilasciano di notte. Tale fenomeno permette di ridurre l'escursione termica e il conseguente rischio di gelata delle piante durante i mesi più freddi. Inoltre la porosità delle pietre aumenta la superficie di deposizione della condensazione notturna dell'umidità atmosferica che contribuisce con piccole quantità al nutrimento della pianta.

Roccia vulcanica vetrosa e scura con cavità

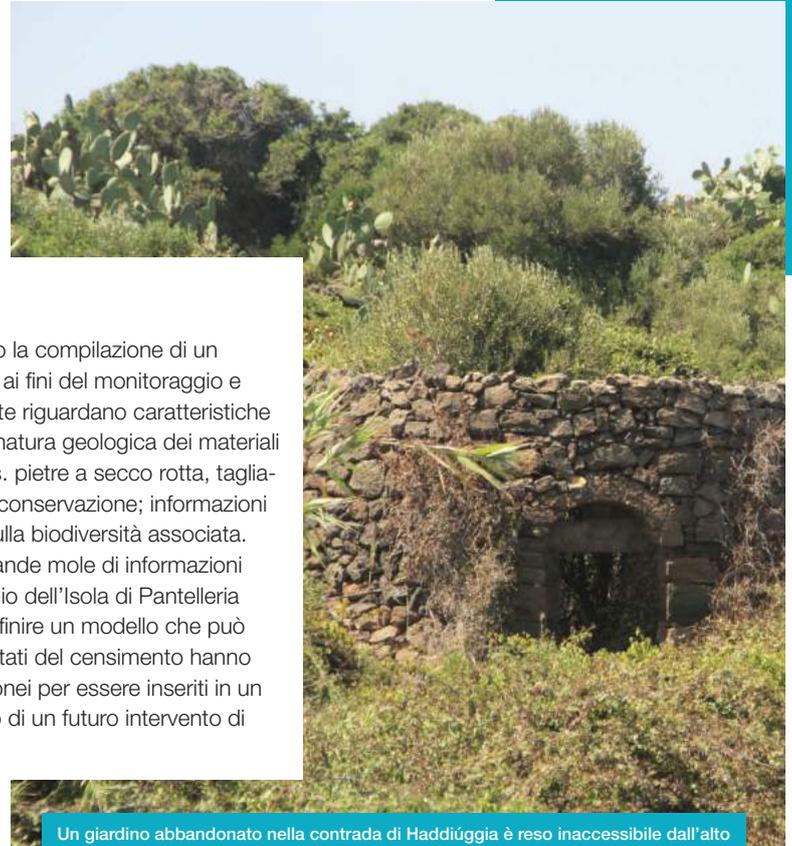
Un giardino abbandonato nella contrada di Haddiuggia è reso inaccessibile dall'alto grado di rinaturalizzazione. Ciò nonostante l'albero di agrumi è ancora presente.

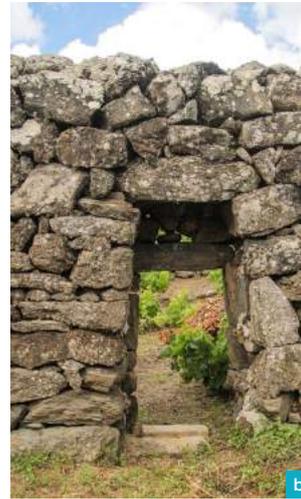
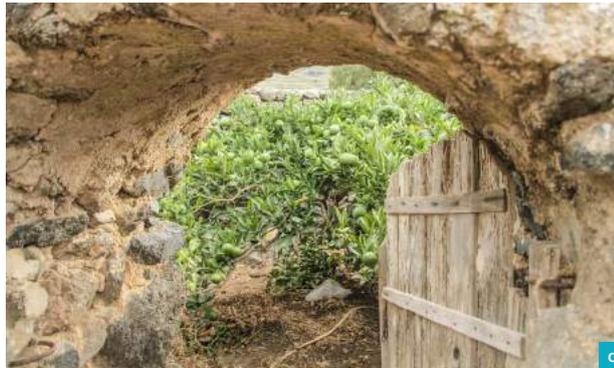
Tipologie di ingressi:
 a) ingresso ad arco con architrave, b) rettangolare con architrave, c) ad arco, giardino n. 9 dell'itinerario Valle di Monastero (VM_9).

Ingresso ad arco o rettangolare. Alcuni materiali leganti come intonaco o calce vengono spesso usati nella costruzione dell'ingresso del giardino per assicurare maggiore stabilità. L'ingresso può essere di diverse tipologie: rettangolare con architrave, ad arco con architrave, ad arco senza architrave. Si è osservato che gli ingressi con architrave sono propri dei giardini più antichi e spesso sono costruiti con la roccia ignimbratica di facile lavorazione. Nei giardini moderni o di nuova costruzione l'ingresso è comunemente ad arco senza architrave e le pietre che lo compongono non sono lavorate a mano ma tagliate.

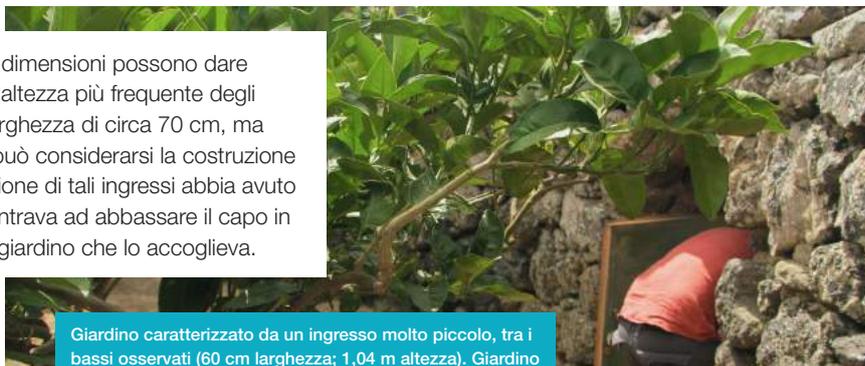
Giardino caratterizzato da un ingresso molto piccolo, tra i bassi osservati (60 cm larghezza; 1,04 m altezza). Giardino n. 5 "Isola nell'Isola" dell'Itinerario Mueggen (MG_5).

Insieme alla forma dell'ingresso anche le sue dimensioni possono dare un'indicazione dell'età del giardino. In generale, l'altezza più frequente degli ingressi nei giardini circolari è di 1,25 metri e la larghezza di circa 70 cm, ma più bassi e stretti risultano gli ingressi più antica può considerarsi la costruzione dei giardini. Opinione diffusa vuole che la dimensione di tali ingressi abbia avuto una valenza quasi religiosa, costringendo chi vi entrava ad abbassare il capo in segno di riverenza e di rispetto verso l'albero e il giardino che lo accoglieva.

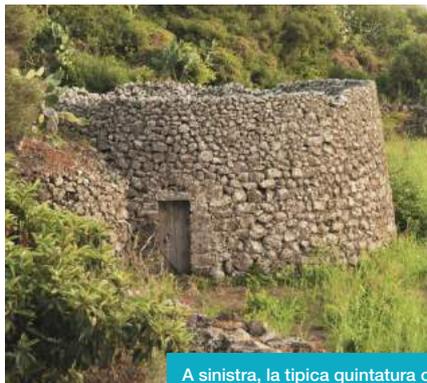
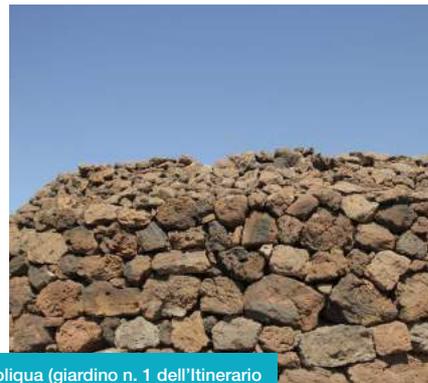
A sinistra, la tipica quintatura obliqua (giardino n. 1 dell'Itinerario Grotta del Freddo); a destra, inclinatura verso l'esterno.

Le pareti del giardino sono molto spesso "quintate", per dare maggiore stabilità alla struttura si restringono progressivamente dalla base fino al bordo superiore. Quest'ultimo è uno degli elementi distintivi più evidenti del giardino. Rispetto al bordo superiore piano, quello inclinato verso l'interno serve a smorzare l'effetto del vento e quando intonacato o ricoperto di tufo anche a convogliare l'acqua all'interno. Raramente invece è possibile trovare il bordo superiore con un'inclinatura orientata verso l'esterno.

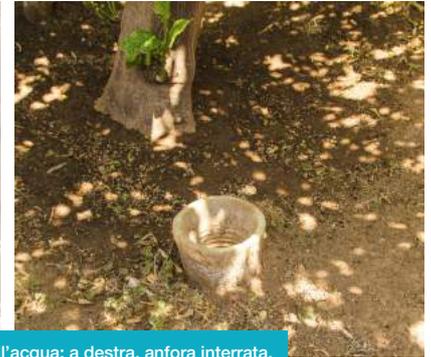
A sinistra, foro per l'ingresso dell'acqua; a destra, anfora interrata.

Altre tecniche di approvvigionamento d'acqua. Molti giardini sfruttano la raccolta dell'acqua dalla strada e il convogliamento di questa avviene attraverso un foro di ingresso che tiene conto della pendenza del terreno e dei dossi delle strade. Quando il giardino non era vicino a strade o sentieri si sfruttava l'acqua piovana che grazie alla costruzione di canalette ricoperte di tufo convogliava l'acqua all'interno. Spesso si inserivano nel terreno alla base dell'albero anfore con il fondo forato che attraverso il rilascio lento dell'acqua piovana rendevano umido il terreno. Di uso più recente sono invece i tubi in plastica o in cemento infossati nel terreno o attraverso il muro che assolvono anch'essi al compito di irrigare il giardino grazie all'acqua piovana.

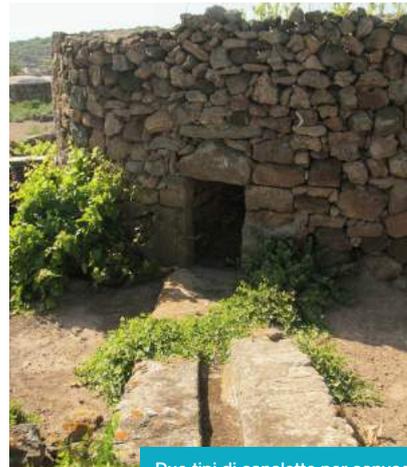
Due tipi di canalette per convogliare l'acqua all'interno del giardino.

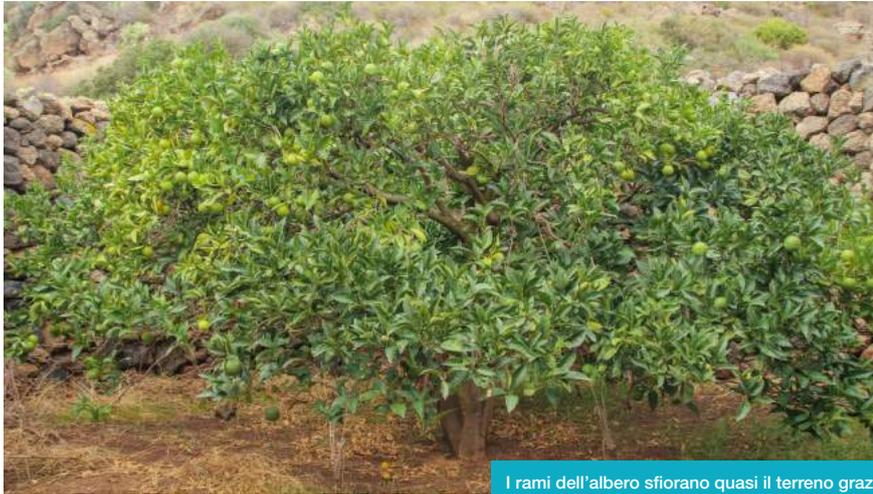
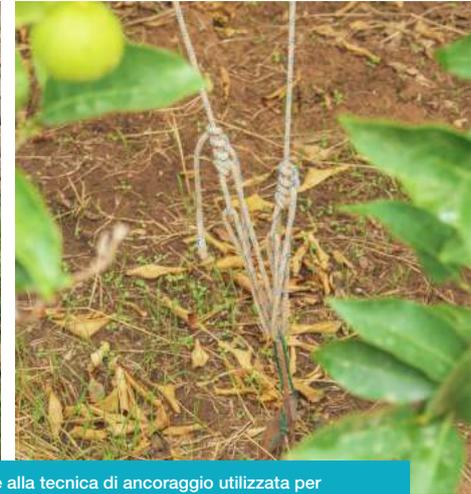
I rami dell'albero sfiorano quasi il terreno grazie alla tecnica di ancoraggio utilizzata per indirizzare la crescita in senso orizzontale. Giardino n. 9 dell'Itinerario Valle di Monastero (VM_9).

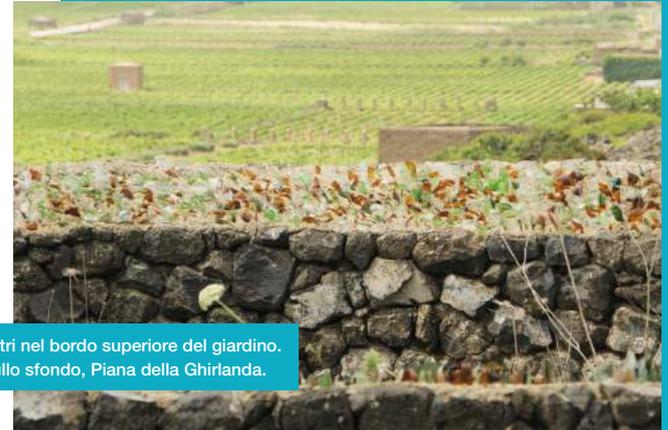
Vetri nel bordo superiore del giardino.
Sullo sfondo, Piana della Ghirlanda.

Altre particolarità. Il censimento effettuato ha portato a individuare delle particolarità architettoniche in alcuni giardini tra cui la presenza di vetri affioranti nel bordo superiore intonacato per evitare l'ingresso all'interno del giardino di ospiti non graditi come animali o addirittura ladri di un bene prezioso quale gli agrumi. Spesso i giardini presentano dei rinforzi esterni anch'essi costruiti con la tecnica della pietra a secco. All'interno invece è possibile trovare delle nicchie dove venivano allevati animali domestici in particolare ovini come le capre, risorsa importante nell'alimentazione pantesca. Un'altra particolarità architettonica rilevata è la presenza di gradoni che conducevano attraverso l'ingresso all'interno del giardino spesso infossato o sopraelevato rispetto al livello esterno del terreno.

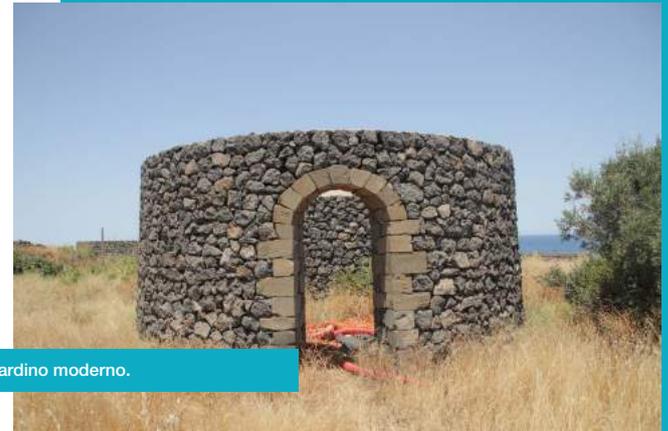
Giardino moderno.

Giardini moderni. Il censimento ricondotto a distanza di venti anni nell'ambito di questo progetto (rispetto a Brignone et al., 2001), ha svelato un nuovo incremento nella costruzione di giardini. Nelle zone con dammusi in costruzione si trovano infatti nuovi giardini facilmente riconoscibili da alcuni elementi architettonici e stilistici come l'ingresso ad arco senza architrave, un diametro che raramente supera i 7 metri, l'uso di pietre tagliate in particolare per l'ingresso, l'assenza di licheni e l'uso non tradizionale del giardino. Non è raro che l'uso del giardino sia stato modificato o snaturato, spesso infatti viene utilizzato come deposito di materiali, adibito all'allevamento di animali domestici in particolare galline o addirittura trasformato ad uso abitativo.

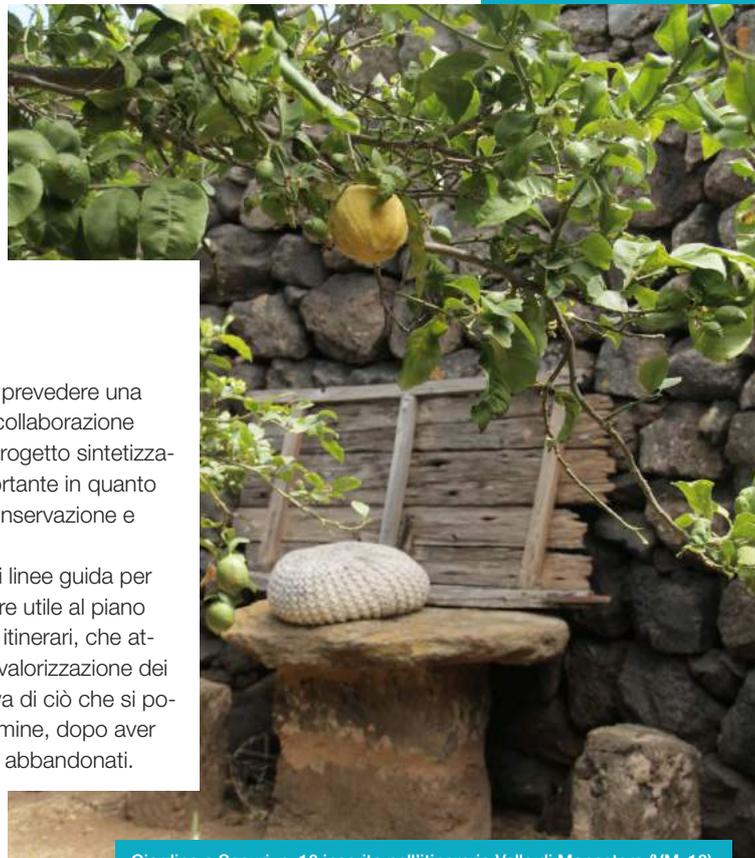
Giardino a Scauri, n. 10 inserito nell'itinerario Valle di Monastero (VM_10).

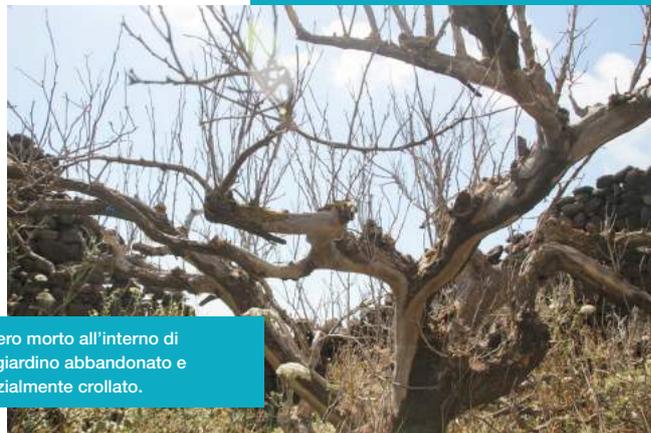
Albero morto all'interno di un giardino abbandonato e parzialmente crollato.

L'abbandono dei giardini è spesso causa di degrado in quanto i giardini panteschi, così come il sistema dei terrazzamenti e altri manufatti costruiti usando la tecnica della pietra a secco, necessitano di manutenzione per evitare che avvengano fenomeni di crollo, scivolamento delle pietre e processi di rinaturalizzazione. Attualmente molti giardini sono in stato di abbandono, si assiste alla rinaturalizzazione del terreno circostante e dell'interno stesso del giardino che diventa quasi del tutto inaccessibile. Di conseguenza molto spesso l'albero torna ad essere selvatico o purtroppo muore.

Durante il censimento si sono spesso riscontrati giardini con crolli di diversa entità, a volte solo parzialmente crollati altre volte quasi del tutto, talvolta tali da ostruire l'ingresso o da rendere l'accesso difficile e pericoloso. Quando un giardino viene abbandonato è anche soggetto a fenomeni di rinaturalizzazione, ovvero la ricolonizzazione degli spazi da parte della vegetazione naturale, talvolta infestante e invasiva, specialmente nel caso del rovo (*Rubus ulmifolius*) o della Salsapariglia (*Smilax aspera*).

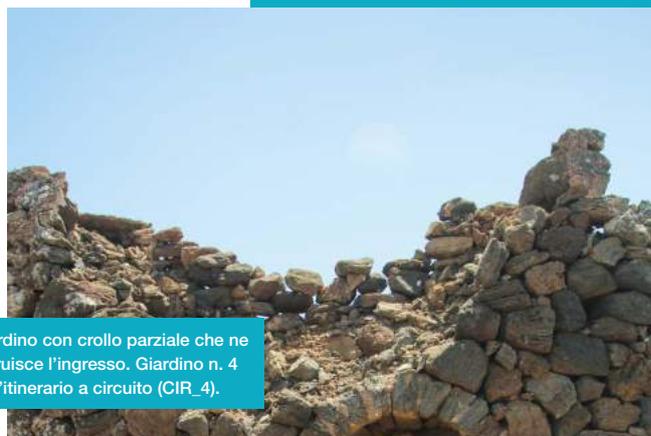
Giardino con crollo parziale che ne ostruisce l'ingresso. Giardino n. 4 dell'itinerario a circuito (CIR_4).

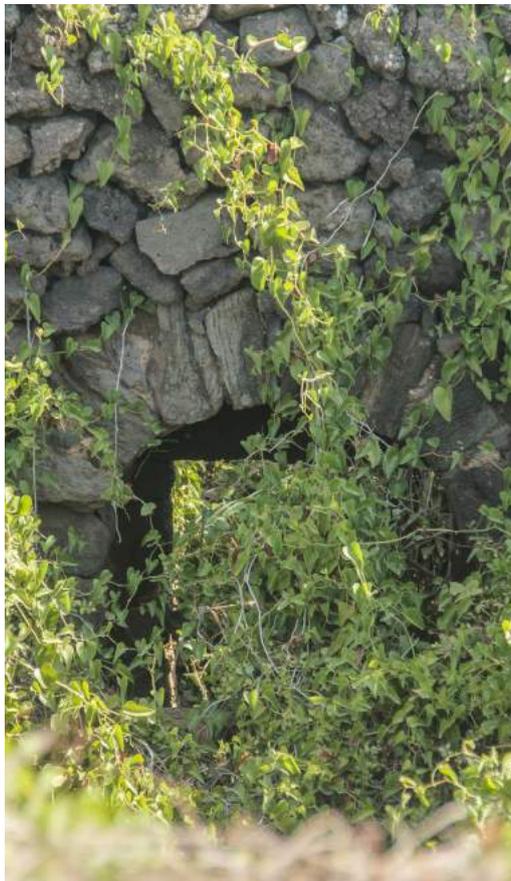
La ricolonizzazione della vegetazione naturale ha reso i giardini inaccessibili. A sinistra, giardino abbandonato e rinaturalizzato dove l'albero non è più presente e Smilax aspera ha ostruito l'ingresso; a destra, l'interno di un giardino completamente ricolonizzato dalla vegetazione (giardino n. 1 dell'itinerario Grotta del Freddo (GF_1)).
